REFERENCIA: Evaluación Final de Protocolo de Prueba Solavite en
el Pozo Lisama 54.

**Asunto: RESUMEN EVALUACION DE LOS EQUIPOS CATALIZADORES
SOLAVITE INSTALADOS EN EL POZO LISAMA 54**

2.3.3 Isometric Final Del Catalizador SOLAVITE Instalado en LIS-54

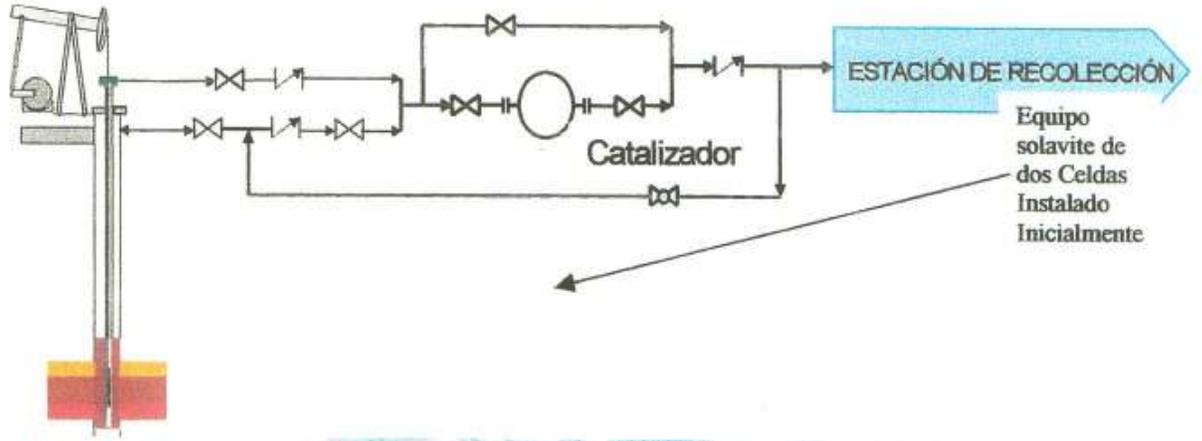
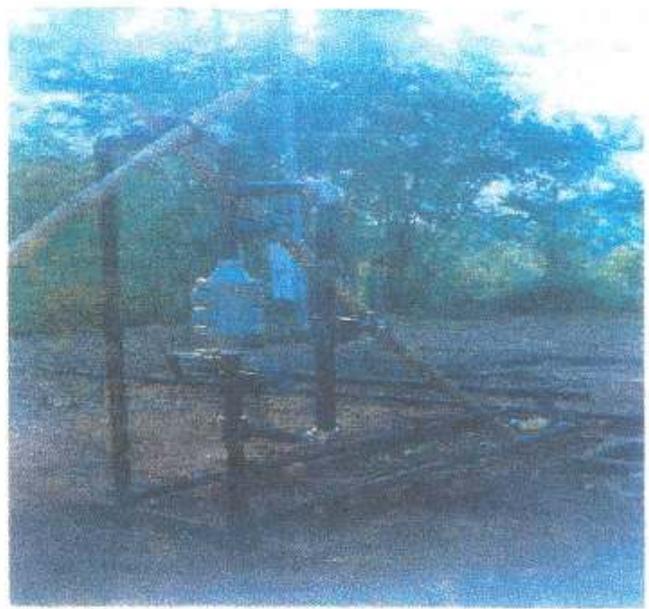
Inicialmente se instaló el diseño adjunto, definido previamente por la compañía Solavite propietaria de la tecnología. (ver figura 7)

DISEÑO INICIAL PROPUESTO PARA EL PILOTO SOLAVITE (figura 7)

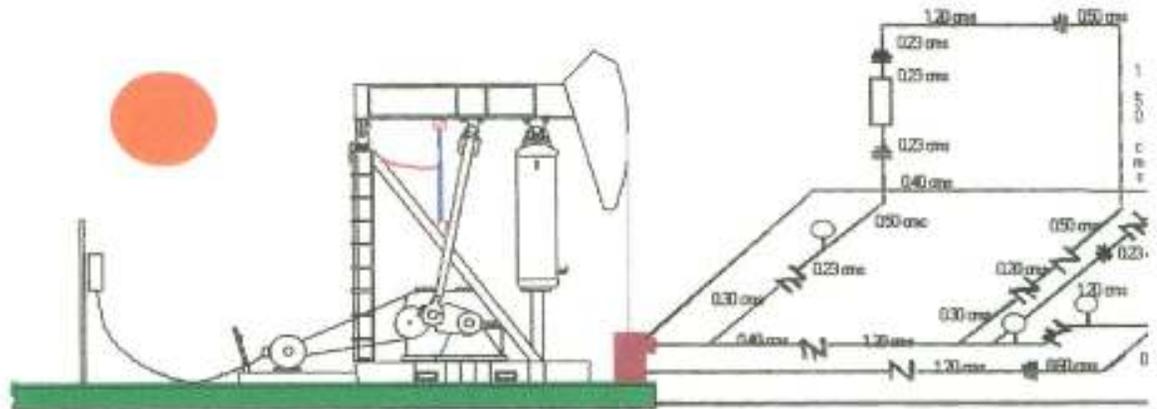
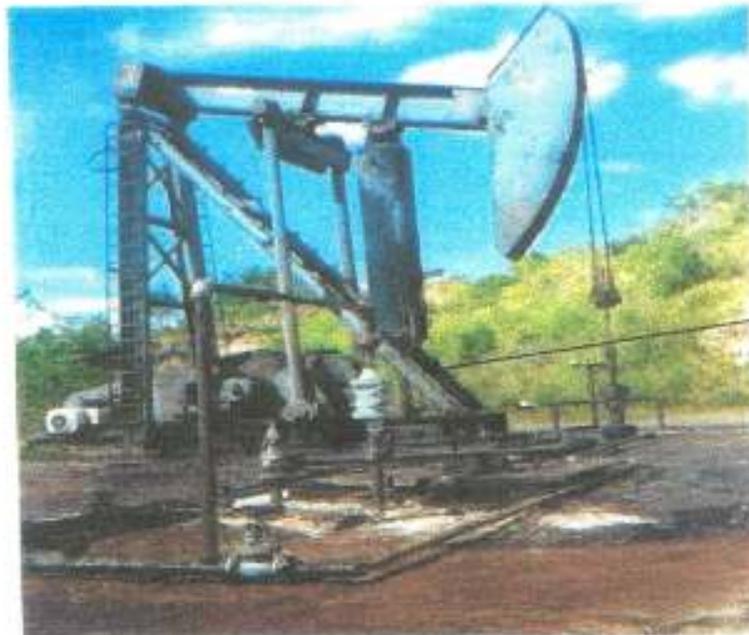
Diseño Optimizado de dos celdas Solavite

Figura 8 muestra cómo quedó finalmente instalado el equipo solavite (con una sola celda)

Por recomendación de Ecopetrol se probó la carcasa con aire a 220 psi durante tres horas, mostrando resultados satisfactorios (no presentó daños). Finalmente quedó instalado el equipo SOLAVITE con una celda y los testigos en la línea, el día 18 de Septiembre del 2001.

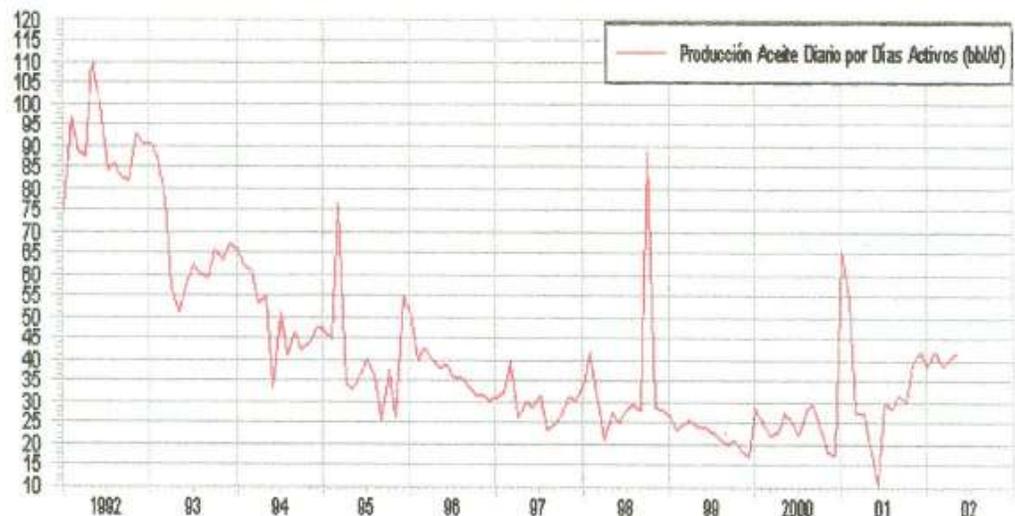
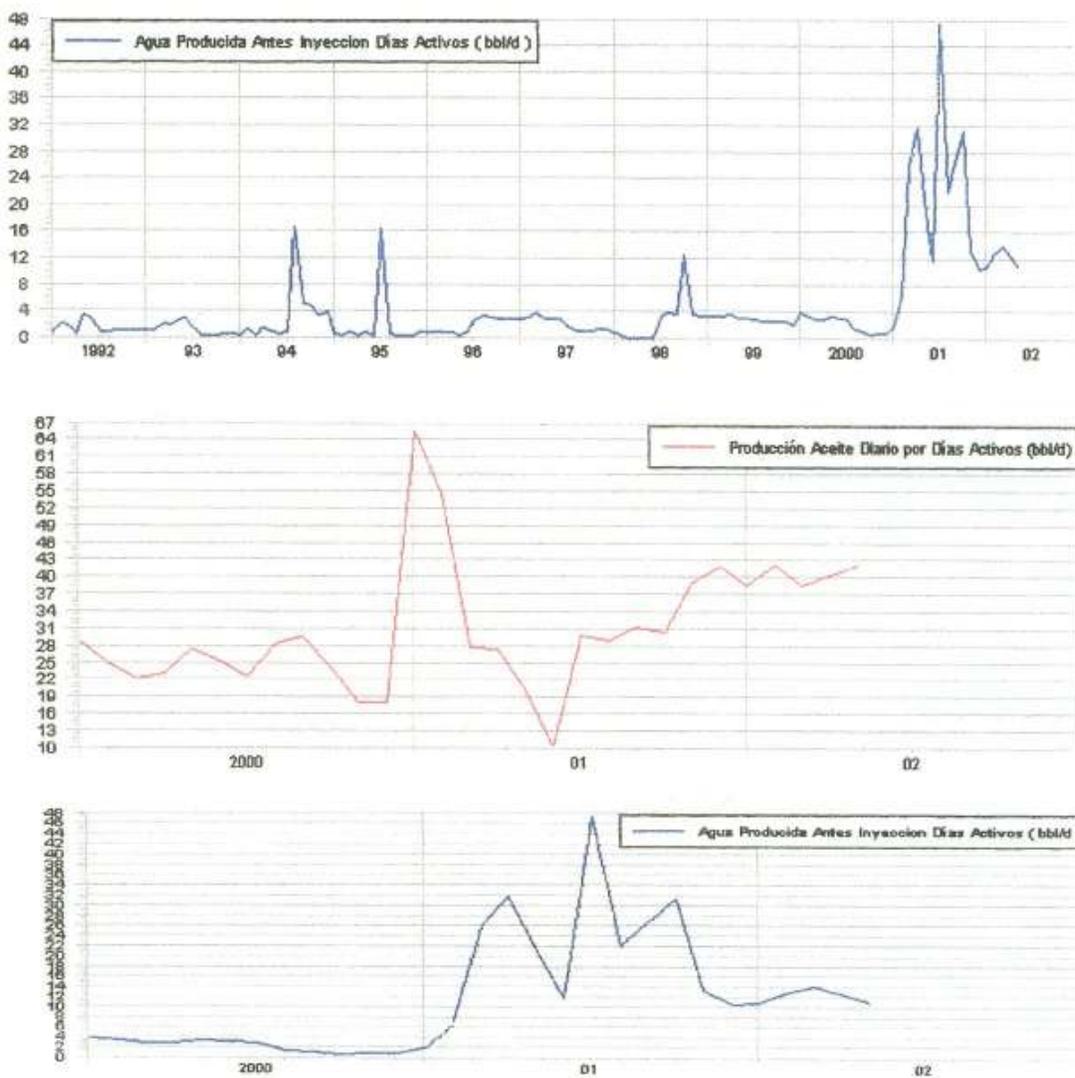
Fig. 9 Se muestra los gráficos de comportamiento de la producción del pozo Lis-54.

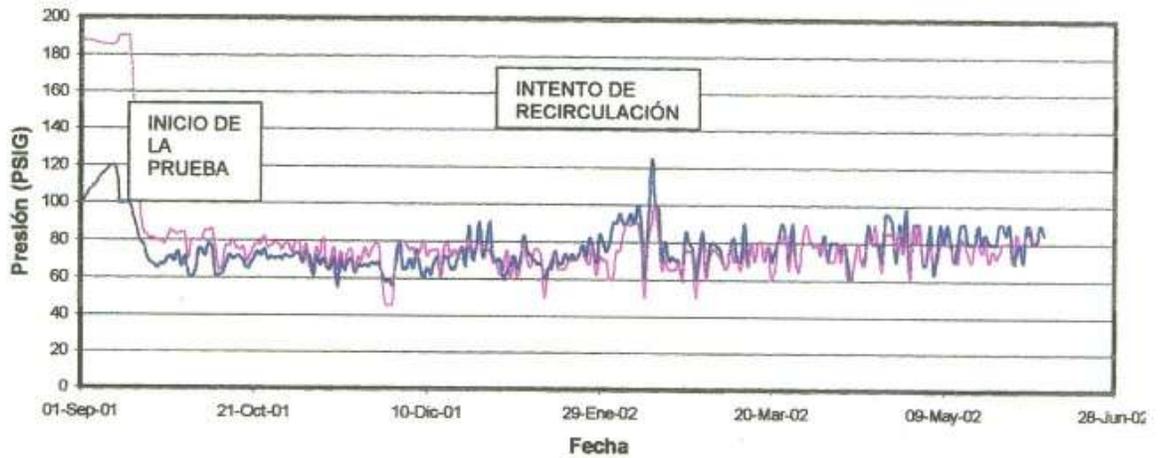
Fig-10 En esta gráfica se puede observar que el comportamiento de la prueba a lo largo de los seis meses ha sido constante lo cual nos indica que la herramienta esta operando.

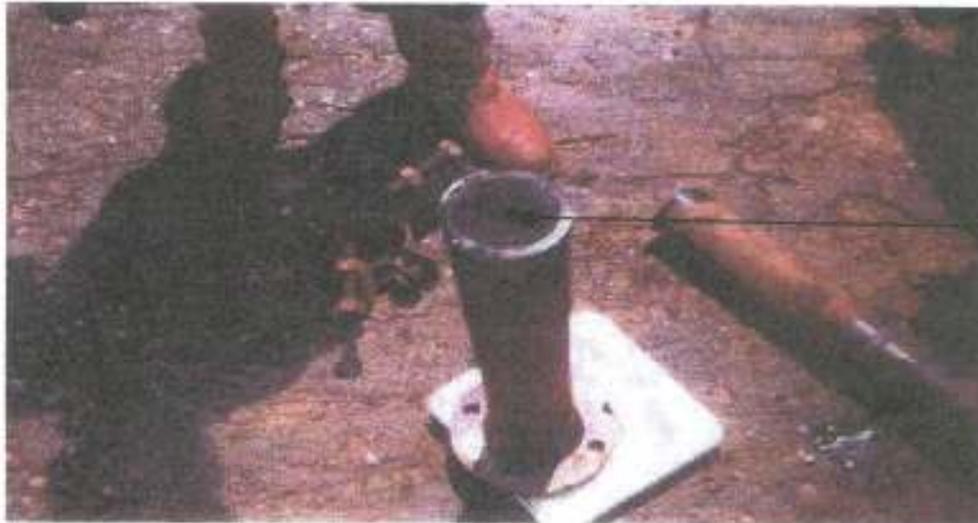
Testigo
Inicial del
Pozo Lis-54
con diámetro
interno de 1/2"

Fig-11 Tubo parafinado al inicio de la prueba piloto en el pozo Lis-54

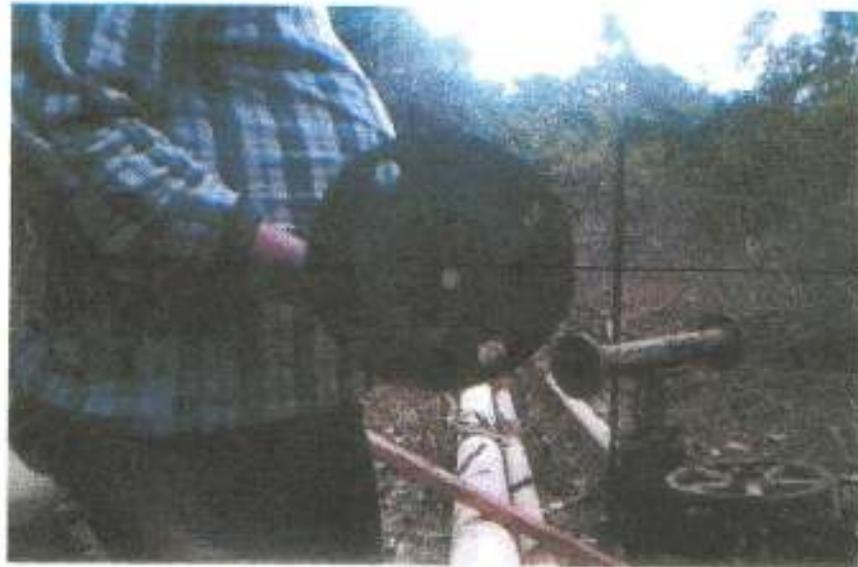
1. El 10 de Octubre de 2001, 24 días después de iniciada la prueba, se retiraron los testigos, encontrándose el testigo limpio sin depositación de parafina y el testigo sucio con un incremento en su diámetro de flujo de 1" a 1-5/8".

Inspección Inicial del tubo testigo con un equipo CI-2

Fig-12 En esta figura se puede observar en el tubo testigo (sucio) un aumento del diámetro libre de parafina en 5/8".

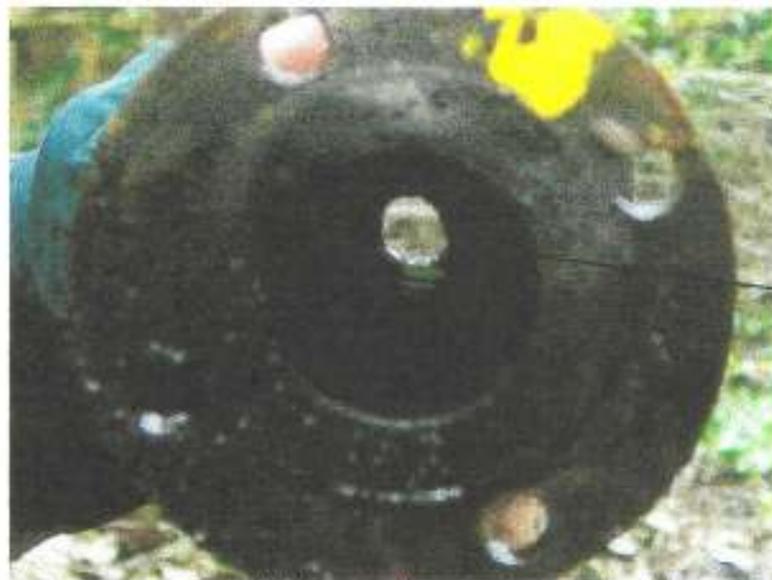
- Se puede visualizar en el tubo parafinado, que el proceso de desincrustación esta avanzando y el diámetro interno ha aumentado en ambas caras del tubo, continúa la depositación en el centro.

Inspección del tubo testigo con un equipo CI-6 Instalado

Fig. 14 Tubo testigo con parafina instalado para observar el proceso de desincrustacion.

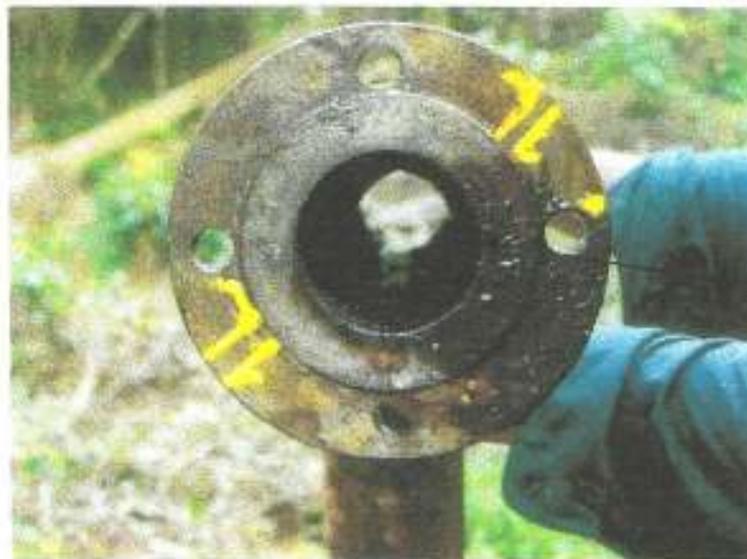
En el tramo limpio no presenta depositación de parafina al cabo de más de cinco meses de prueba .

Testigo Limpio con un equipo CI-6 Instalado

Fig.-15 Tubo testigo limpio después de más de cinco meses de prueba, no se observa Parafina ni grumos.

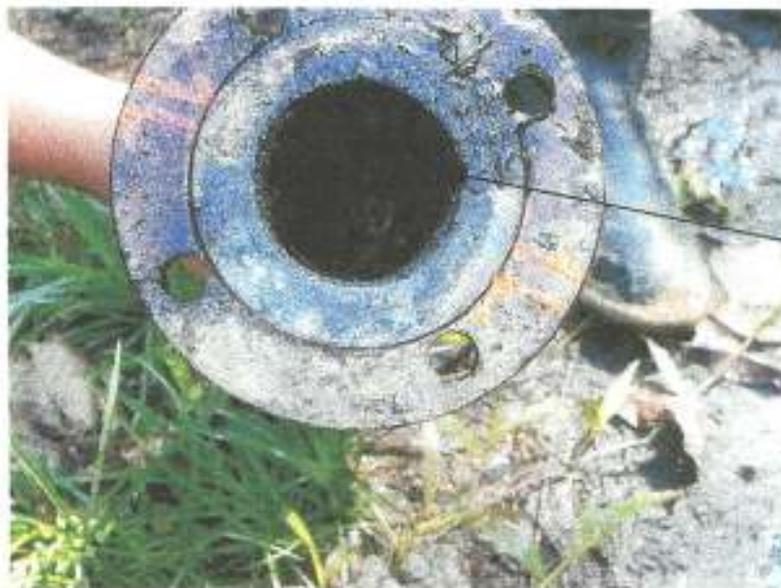
- El tubo testigo Limpio del pozo Lis-54 presenta deposición de parafina y grumos habiéndose incrementado en el último mes como se aprecia en las figuras 15 y 16 , lo que evidencia una reducción del diámetro interior en algunos sectores.

Tubo testigo Limpio cuando se detecto daño de una de las celdas del equipo CI-6

Fig. 16 Tubo testigo Limpio del pozo Lisama 54 en el que se aprecia un incremento en el grado de deposición de parafina.

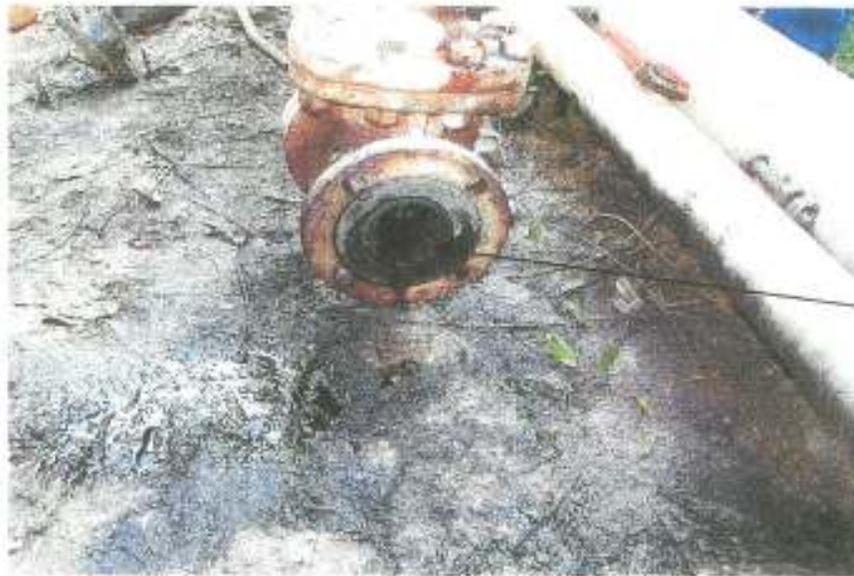
También se observo en la inspección visual (figuras 17 y 18) la presencia de grumos de parafina en las válvulas de 3" ubicada en los extremos de la línea entre los tubos testigos.

Parafina con
celda dañada
CI-6

Fig. 17 Se puede apreciar presencia de parafina en la válvula ubicada a la salida de los tubos testigos del pozo Lis-54.

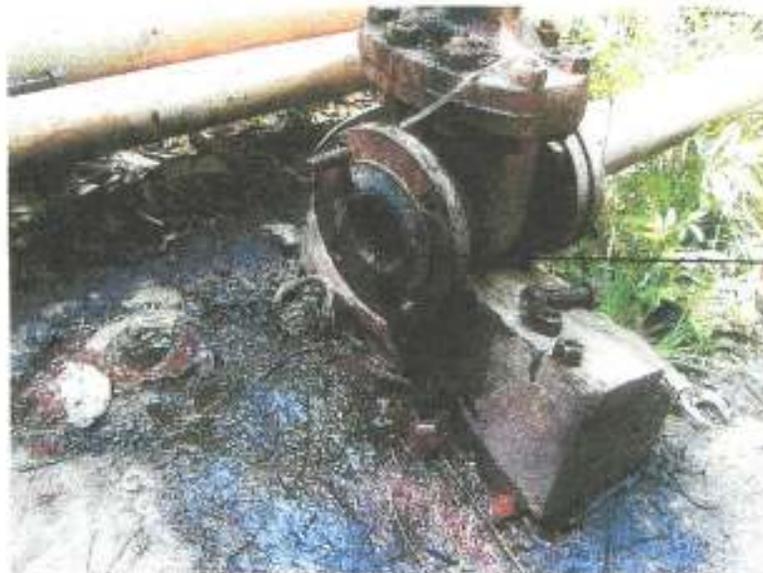
Parafina con
Celda dañada
CI-6

Fig. 18 Se puede apreciar presencia de parafina en la válvula a la entrada de los tubos testigo del pozo Lis-54.

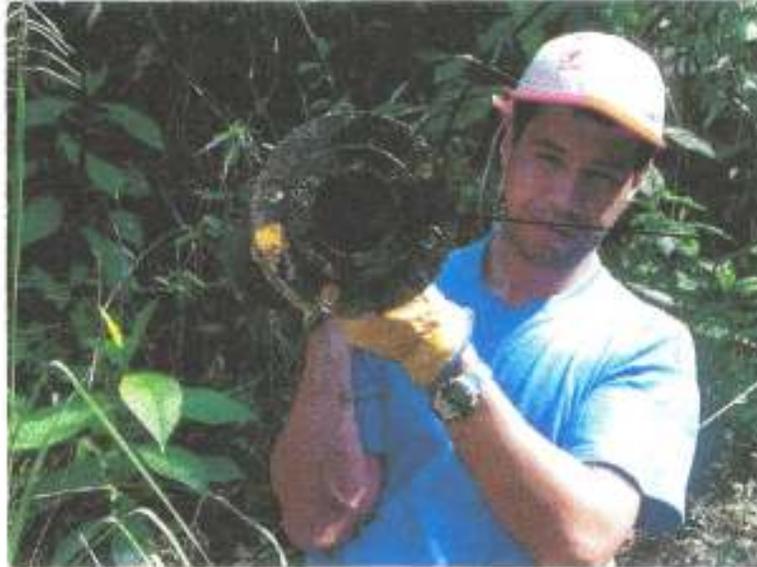
- El tubo testigo parafinado comparado con la visita efectuada el día 5 de Marzo/2002, (figuras 14 y 19) se puede observar que el grado de desincrustacion de la parafina no ha avanzado, situación que tiene que ser revisada por el fabricante.

Tubo testigo sucio sin avance del proceso

- fig. 19 Tubo testigo parafinado, no se observa mejoras en el grado de desincrustacion de parafina.
8. El día 29 de Abril del 2002 se procedió a realizar una inspección visual a los testigos instalados a lo largo de la línea del pozo Lis-54 y 13 por parte de los ingenieros Francisco Manotas B en representación de Sunshine Oil Gas Andina y los Ingenieros Carlos Lara M, César Ramírez y Rodrigo Rico Larrotha en representación de Ecopetrol. Esta inspección visual arrojó los siguientes resultados:
- El tramo testigo limpio: se observó un incremento en el grado de depositación de parafina (Fig 20), se procedió a calibrar internamente encontrándose (en varios puntos) que el diámetro interno varía en un rango de 2.1/2", a 2.1/4" .

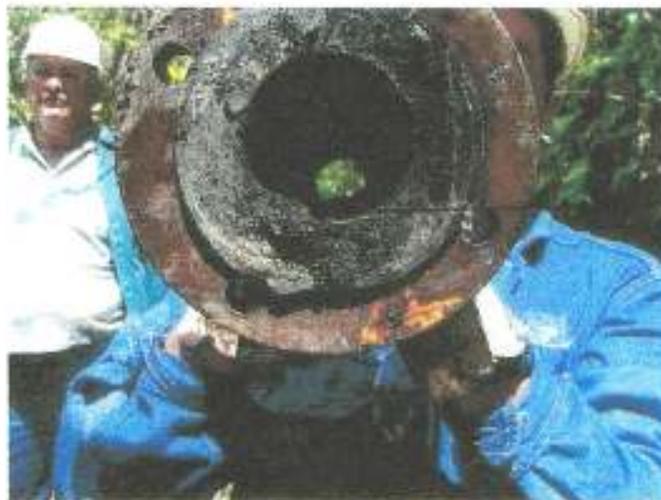
Tubo Testigo
limpio con
presencia de
parafina
Equipo CI-5

Fig. 20 Tramo testigo Limpio del pozo Lis-54 se nota incremento de parafina

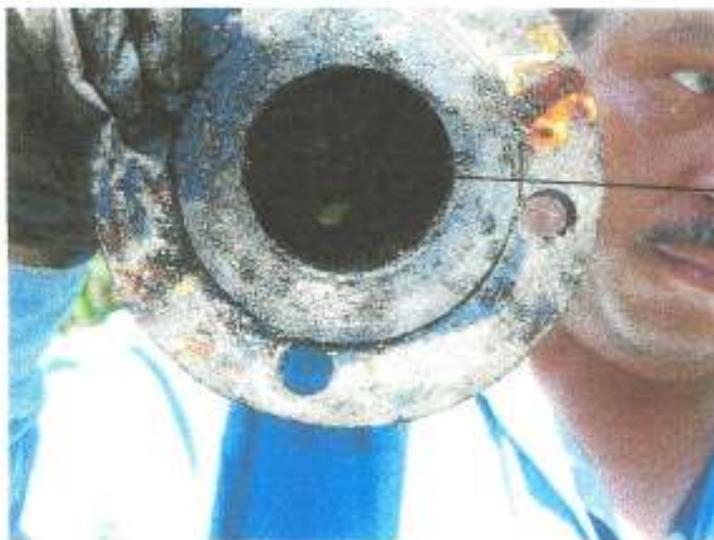
- el tubo testigo con parafina presenta un incremento en su depositacion según se muestra en la Fig. -21, se calibró en varios puntos dando un diámetro interno de $1.3/8"$ en la parte parafinada, la cual muestra una reducción del diámetro libre en $1/4"$.

Tubo
Parafinado
Equipo CI-5

Fig. 21 tramo testigo sucio del pozo Lis-54

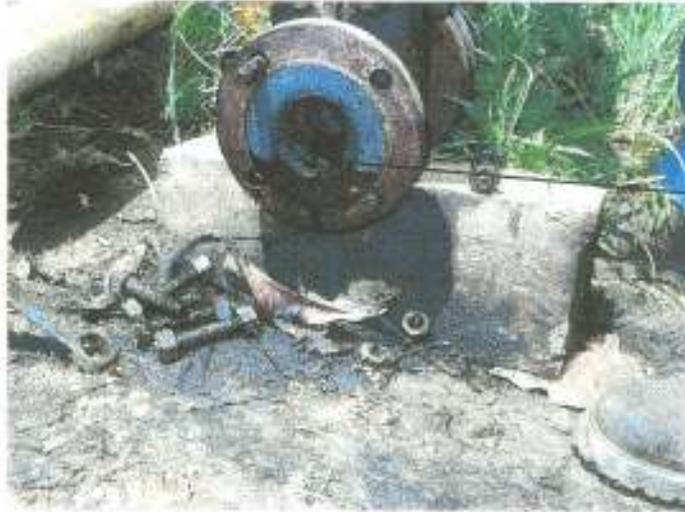
- Estado de las válvulas: Se calibro el estado de parafinamiento en la válvula identificada como número 1 dando un diámetro $2.3/4"$ en posición vertical y $2"$ en posición horizontal; la válvula identificada como la numero 2, dio un diámetro $2.1/4"$ en posición vertical y $1.3/4"$ en posición horizontal.

Parafina
Equipo CI-5

Fig. 22 válvula numero dos a la salida de los tubos testigos.

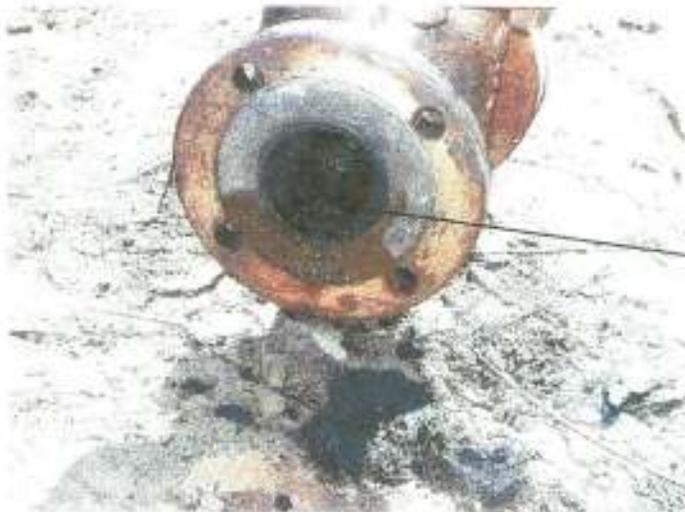
Parafina
Equipo CI-5

Fig. 23 Válvula numero uno a la entrada de los tubos testigos.

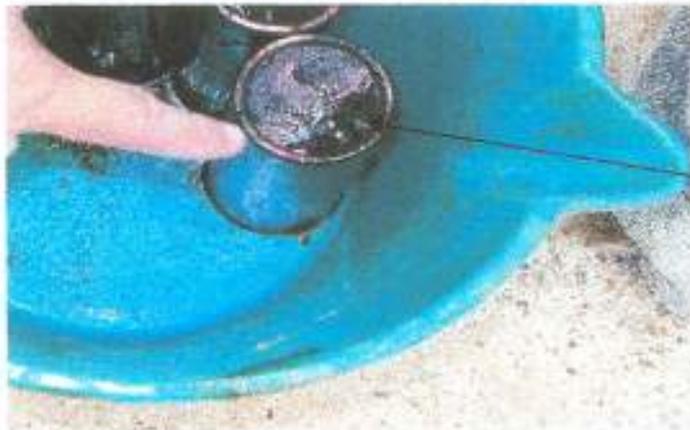
- Posteriormente se procedió a la revisión del estado de las celdas en el pozo, encontrándose que estas estaban con poca presencia de parafina y con fluido del pozo dentro de ellas, una de las celdas que había sido instalada en abril 16/02, presentaba "burbujeo" (figura 24).La presión en el tubing y anular marcaba 60 psig.

Celda dañada con gas dentro de ella

fig-24 Celda sacada del pozo Lis-54 dañada con liquido retirada

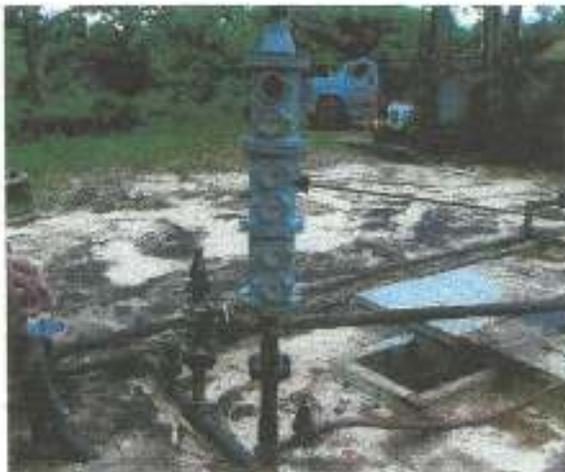
Equipo solavite CI-6 con 5 celdas Catalizadoras

Fig-25 Equipo solavite CI-5 celdas protegidas con soldadura de plata

se instalo un equipo CI-5 Con 5 celdas nuevas que según el fabricante están reforzada las tapas con soldadura de plata (figura 25). Se normalizo el pozo dando así inicio de la nueva etapa de evaluación con este nuevo tipo de celda. las presiones en tubing y anular oscilaban en un rango de 50/60 psig.

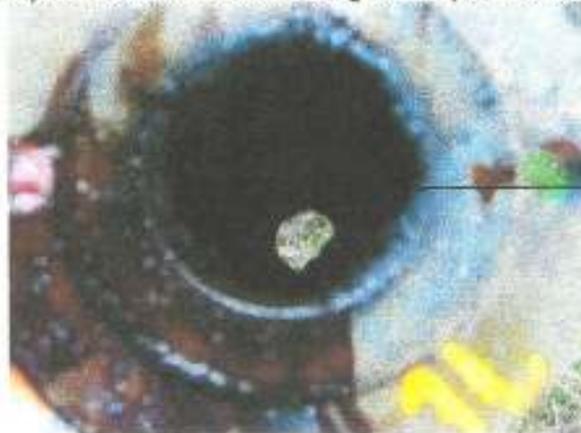
- Se procedió a revisar el tubo testigo limpio después de un mes de haber instalado de nuevo las 5 celdas reforzadas en el pozo Lis-54 encontrándose las siguientes medidas lado 1L: 2.1/2" y 2" Centro 2", lado 2L 2.1/4" y 2" las cuales pueden ser comparadas con las medidas del mes anterior que fueron de 2.1/2" -2.1/4" lo cual nos demuestra que el tramo testigo limpio se esta incrementando el grado de parafinamiento.

Tubo Testigo
limpio
Aumento de
parafina

Fig. 26 tramo testigo limpio en el cual se nota incremento de parafina Pozo Lis-54

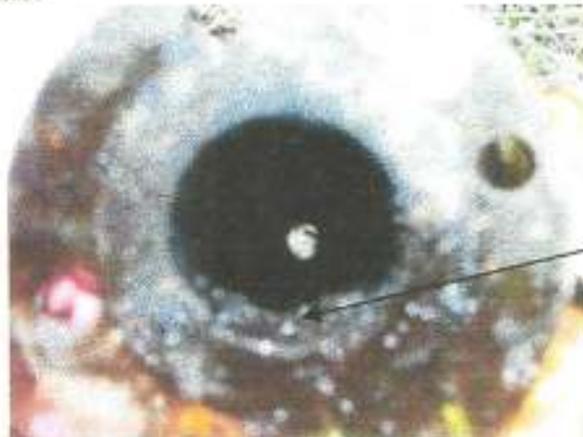
- El tramo testigo sucio del pozo Lisarna 54 se encontró que se ha incrementado el grado de parafinamiento como así lo demuestran las medidas tomadas en el tramo testigo así: 1S:7/8",2S 6/8" comparadas con las medidas anteriores existe un incremento de 1/8" por un lado y 5/8" por el otro lado.

Tubo
Parafinado
Equipo CI-6
Con 5 celdas

Fig. 27 en la cual se muestra el tubo testigo parafinado del pozo Lis-54 y se observa incremento en el estado de parafinamiento

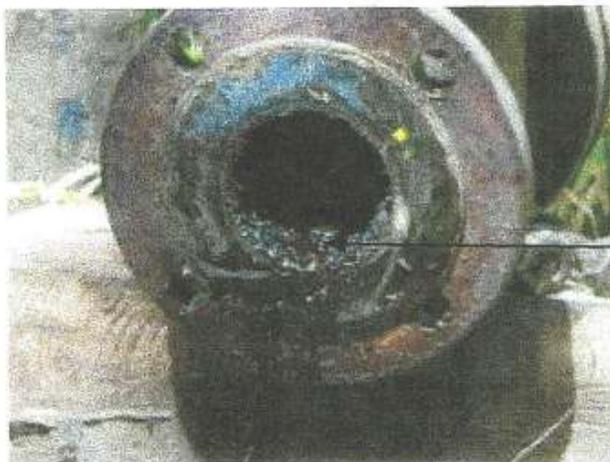
- Se reviso el estado de las válvulas encontrándose que la válvula identificada como la numero 1 su diámetro medido horizontalmente es de 13/4" y en su posición vertical es de 2.1/2" comparadas con las medidas de la visita anterior demuestran un incremento del estado de parafinamiento de 1/4" en un mes de evaluación.

Válvula
parafinada
Equipo CI-6
Con 5 celdas

Fig. 28 en la cual se observa la válvula identificada como la numero 1 y se puede observar el incremento de la parafina en el tramo testigo del pozo Lis-54

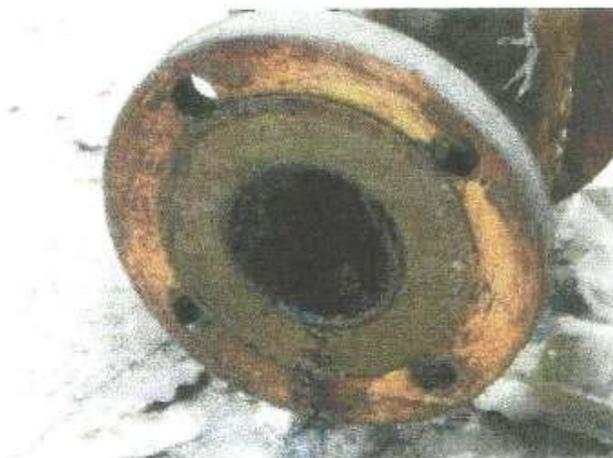
La válvula identificada como la numero dos se midió en forma horizontal dando 1.1/2" y en forma vertical dando 2.1/8" comparadas con la medición anterior se nota un incremento de 1/4" en un mes de evaluación.

Fig. 29 en la cual se observa la válvula numero dos del tramo testigo del pozo lisama 54

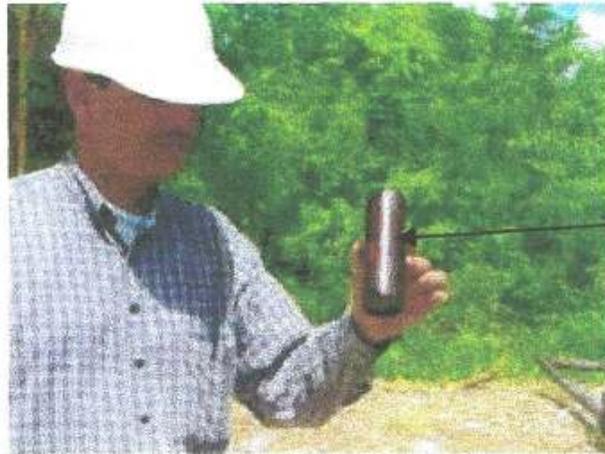
Seguidamente normalizamos el tramo testigo y se procedió a revisar el estado de las celdas en el pozo Lisama 54 en la cual se observo presencia de grumos de parafina en cada una de las celdas y se observo que estas no se dañaron por efecto de la presión y se encontraron en buen estado, el ingeniero Francisco Manotas representante de Sunshine OIL and Gas Andina procedió a retirar dos celdas y dejar solo tres de las 5 instaladas en el mes anterior, quedando el equipo con CI-6 con 3 celdas.

Celda en buen estado

Fig. 30 en la cual se observa el estado de una de las celdas instaladas en el pozo Lisama 54 Finalmente se normalizo el pozo Lisama 54 quedando trabajando con una presión en el anular de 75 Psig y 70 psig en el tubing.
Se acordó que la próxima inspección seria el 29 de Junio del 2002

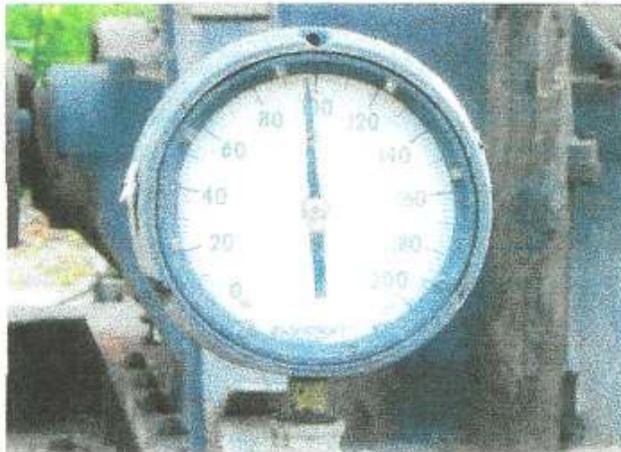
- Inicialmente se encontró que el pozo esta operando con 98 Psig en el tubing y 20 Psig en el anular, se procedió a parar el pozo, en la revisión de los testigos después de 20 días de haber dejado un equipo CI-6 con 3 celdas instaladas se encontró que el testigo limpio las medidas por ambos lados tanto vertical como horizontal pasaron a 2.7/8" lo cual mejoró con respecto a las medidas del 29 de Mayo/02 en las cuales mostraba reducción del diámetro interno por un lado 2.1/2" y 2" y por el otro lado 2.1/4" y 2" . En esta revisión se observo que el diámetro era más amplio o sea, estaba actuando la herramienta y sólo presentaba grumos de parafina blandos de fácil remoción con los dedos de la mano.

Fig. 31 Alta presión en el tubing del pozo Lis-54

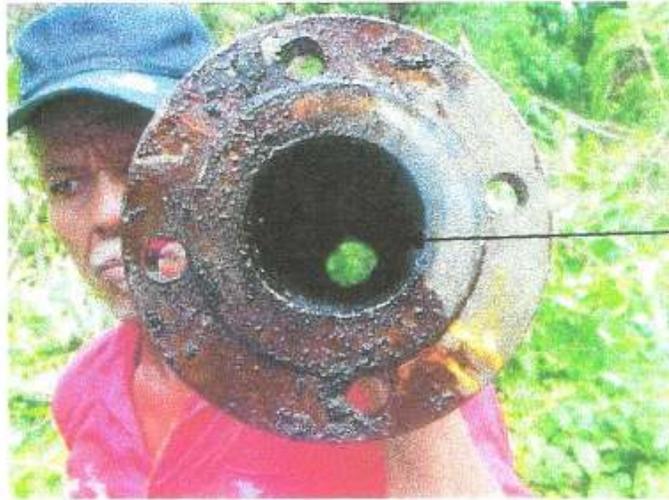
Testigo limpio con un equipo CI-6 con 3 celdas instaladas

Fig. 32 en la cual se observa el tubo testigo limpio sin incrustación de parafina

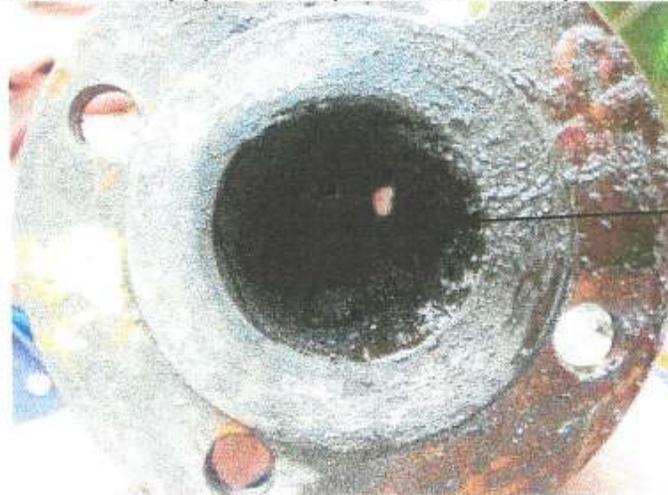
- En la revisión de tramo testigo sucio del pozo Lis-54 se encontró que la parafina existente estaba presente pero es de consistencia blanda y de fácil remoción, se midió encontrándose que en el centro su diámetro interno es de $\frac{1}{2}$ " comparadas con las medidas del 29 de mayo/02 de $\frac{7}{8}$ " y $\frac{6}{8}$ " es menor pero la consistencia es blanda y puede ser removida a presión lo cual nos indica que la tecnología está actuando y requerirá de más tiempo para su desplazamiento de esta parafina con el crudo.

Tubo Testigo Sucio con un equipo CI-6 con 3 celdas instaladas

Fig. 33 en la cual se observa el tubo testigo sucio y la parafina es de consistencia blanda.

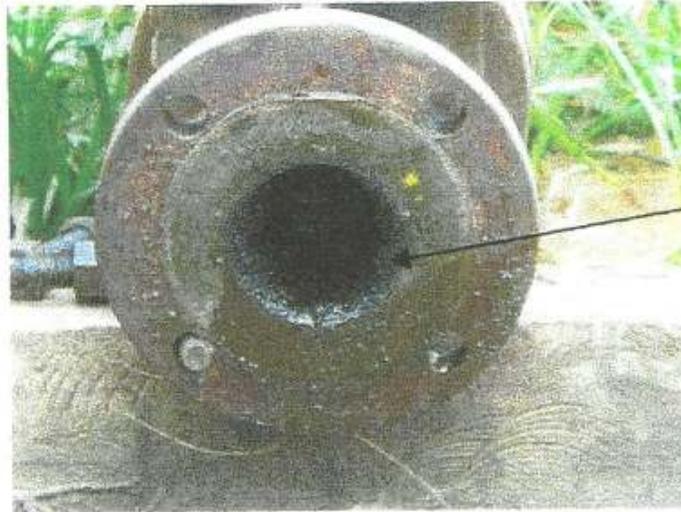
- En la revisión de las válvulas se encontró que éstas han mejorado y su medida de la válvula identificado como la numero 1 es $2\frac{1}{4}$ " y $2\frac{5}{8}$ " que comparadas con las medidas del 29 de mayo/02 eran de $1\frac{3}{4}$ " y $2\frac{1}{2}$ " lo cual indica que no se esta incrustando la parafina con un equipo de 3 celdas.

Válvula 1 con un equipo instalado CI-6 con 3 celdas

Fig. 34 en la cual se observa la válvula numero 1 con poca presencia de parafina

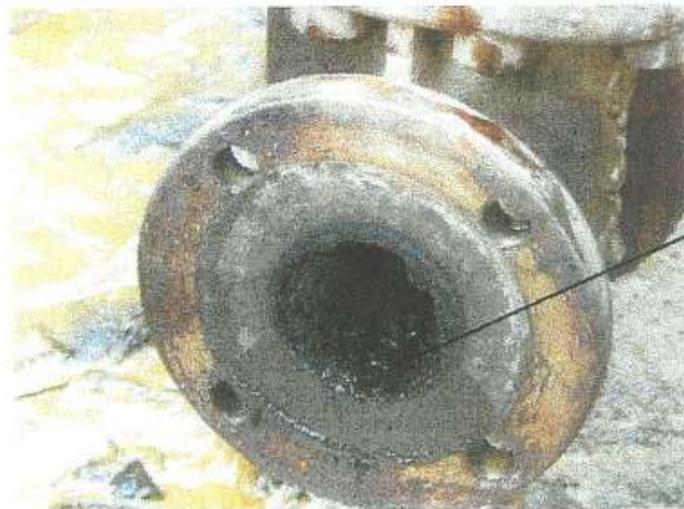
- En la válvula numero 2 las mediciones efectuadas fueron de 2.1/4" y 1.3/4" que comparadas con la medición del 29 de mayo/02 eran de 2.1/8" y 1.1/2" lo cual indica que el grado de desincrustación ha mejorado con respecto a la anterior medición.

Válvula bajo la acción de un equipo Solavite CI-6 con 3 celdas

Fig. 35 en la cual se observa la válvula numero 2
Luego de la revisión de los testigos procedimos a revisar el estado de las celdas en la carcasa instalada en el plano del pozo y se encontró que las celdas sólo presentaban grumos de parafina y en algunas celdas algunas manchas que eran el reflejo de la acción del campo diamagnético con el fluido del pozo.

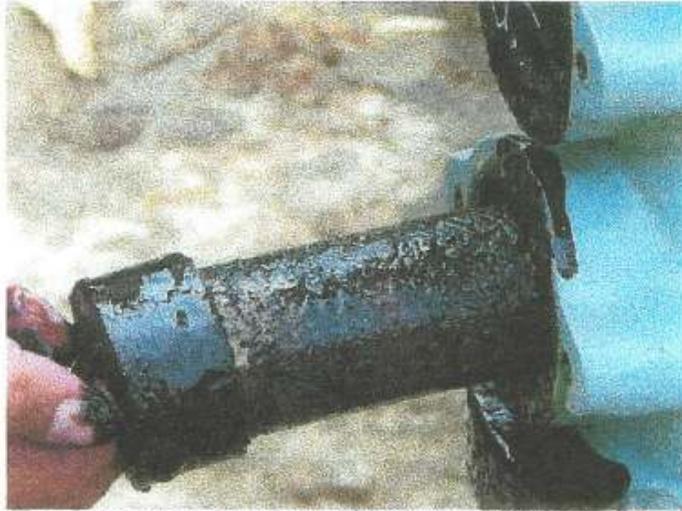
Fig. 36 en la cual se observa el estado de las celdas con presencia de grumos de parafina en el pozo Lis-54

Se decidió a partir de la fecha por parte del fabricante dejar el equipo CI-6 con dos celdas como se había arrancado inicialmente.
